ESCLARECIMIENTO DE INCENDIO OCURRIDO EN CAPILLA DE LA SANGRE DE CRISTO CATEDRAL METROPOLITANA DE MANAGUA

Resultados de Investigación Policial Esclarecimiento Incendio en Capilla de la Sangre de Cristo

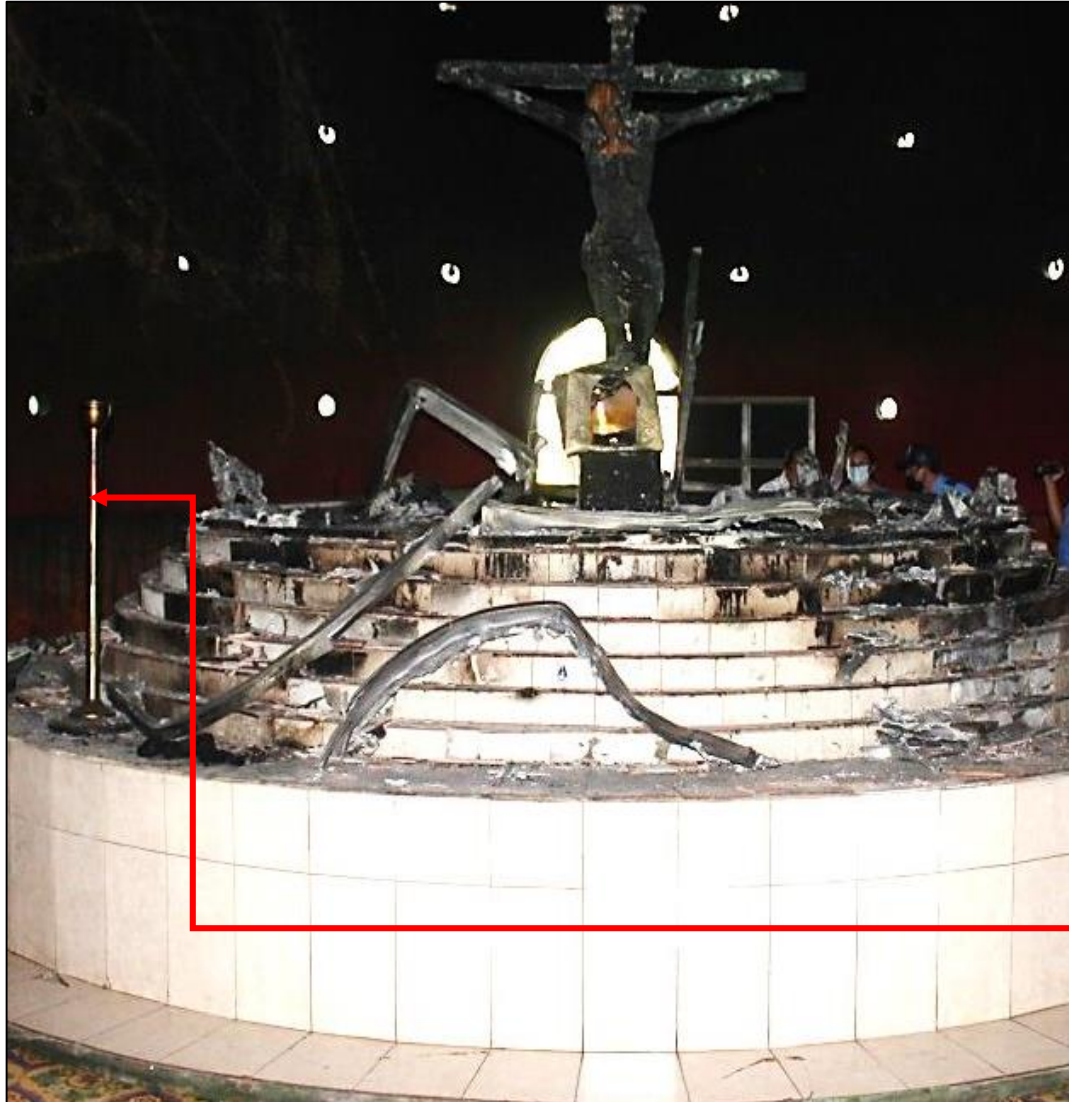
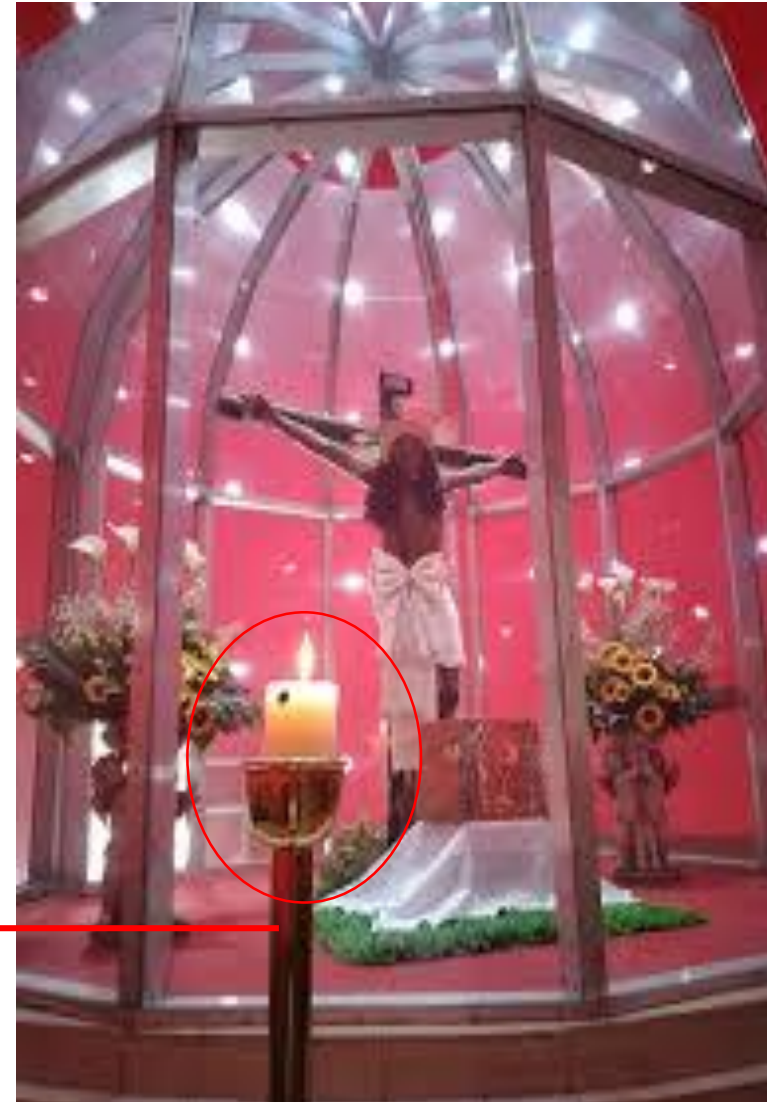
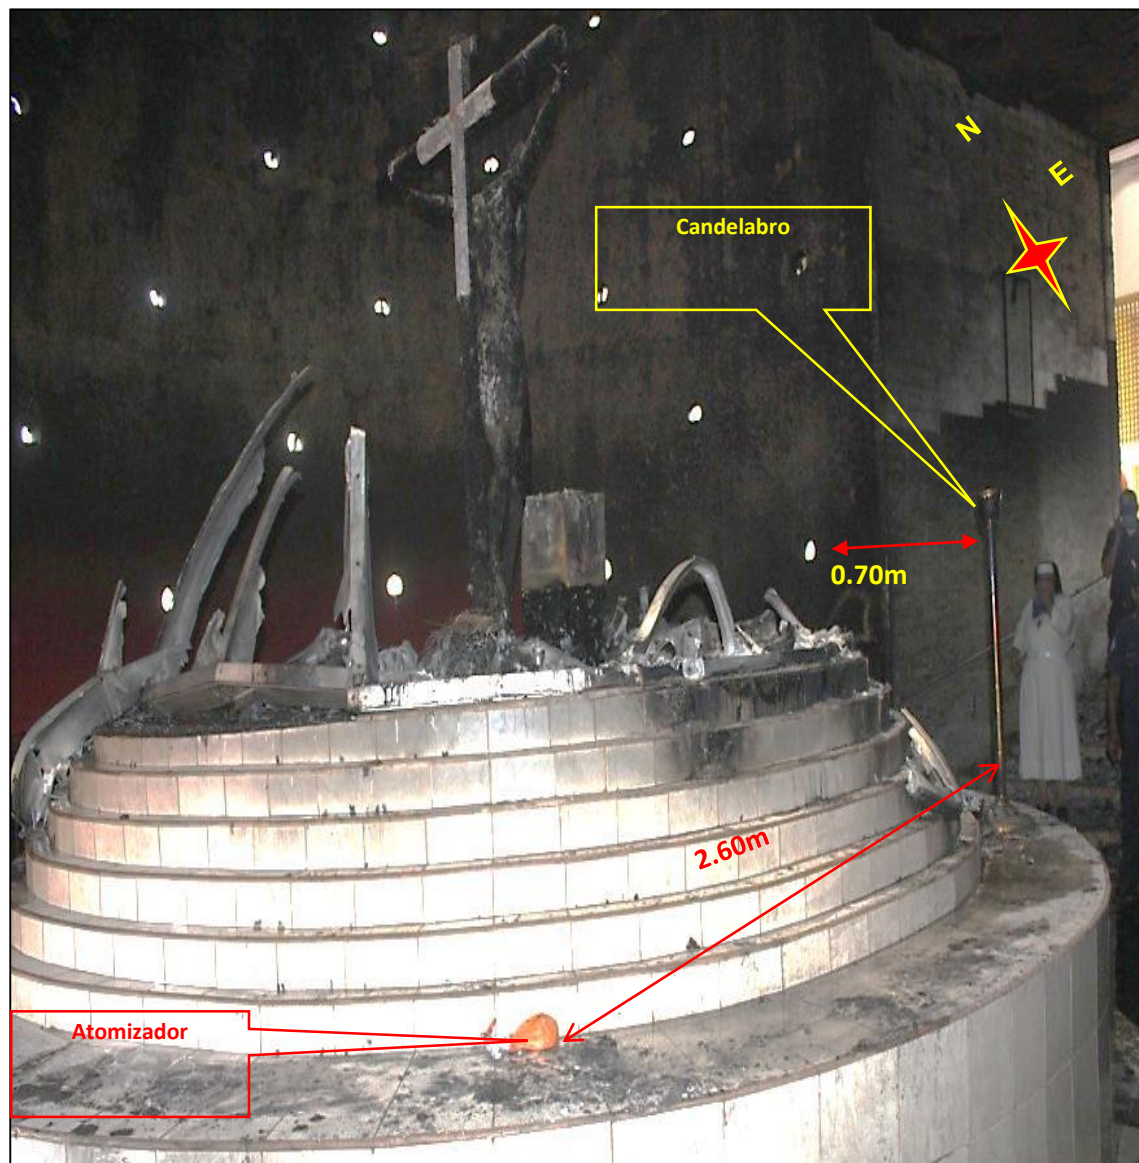
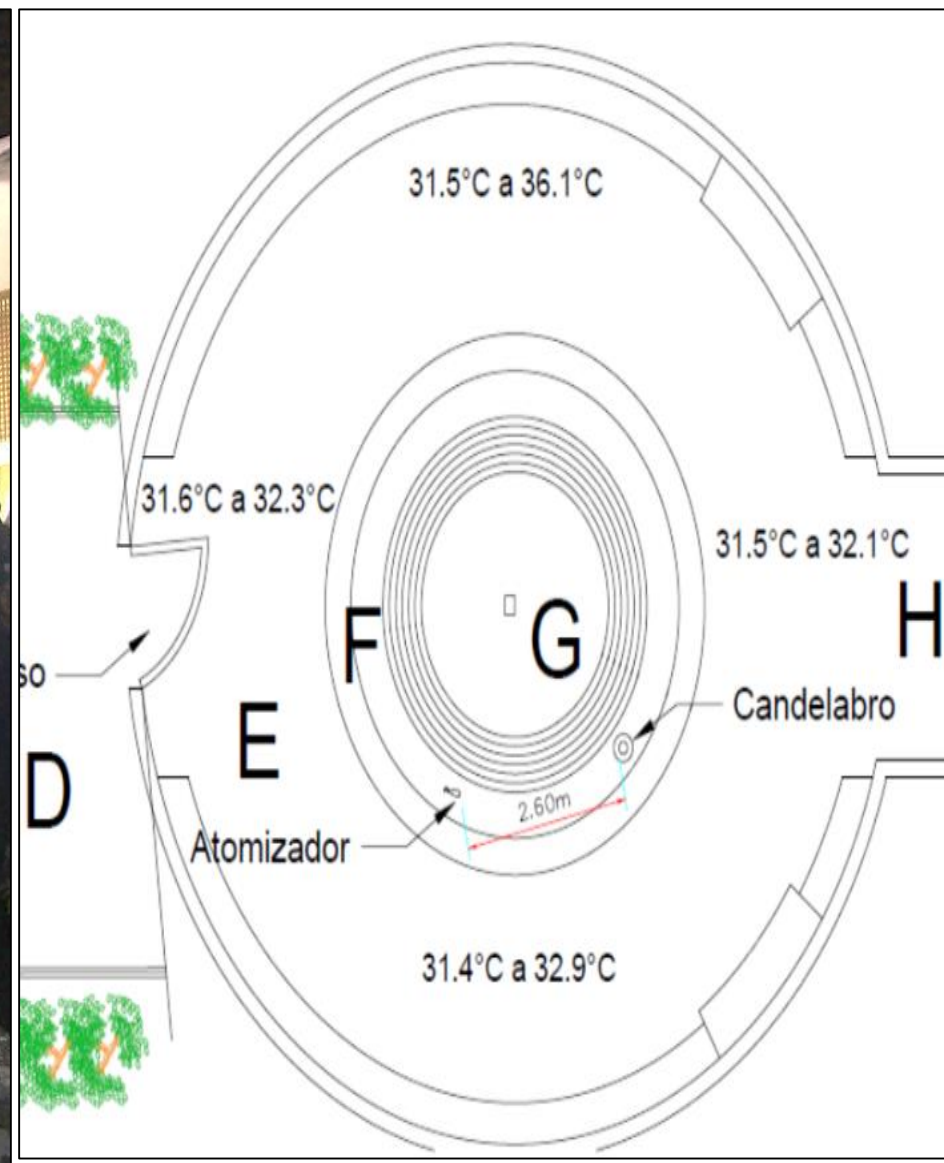
FIJACIÓN FOTOGRÁFICA DE LA ESCENA

El día viernes 31 de julio del año 2020, aproximadamente a las 11:30 de la mañana, Policía Nacional tuvo conocimiento de incendio que ocurría en Capilla de la Sangre de Cristo, ubicada en la parte oeste de la Catedral Metropolitana de Managua. Al lugar se presentaron de inmediato Unidades de Bomberos que lograron extinguir el incendio a las 11:40 de la mañana.

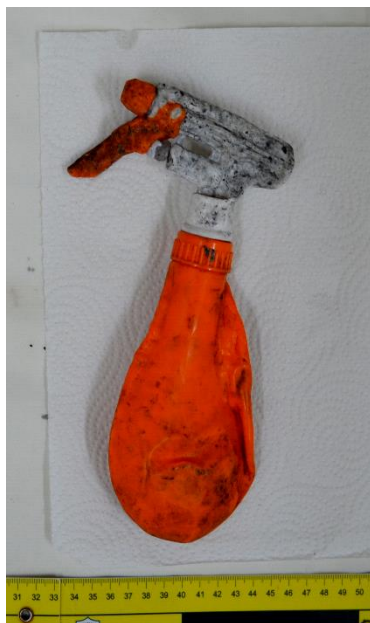
Atomizador

- Se detectó alcohol isopropílico con una concentración del 96%, en atomizador plástico color anaranjado con blanco, el cual es un disolvente volátil altamente inflamable, que genera durante su combustión vapores tóxicos de óxido de nitrógeno y mezclas explosivas en el aire. (Comúnmente el alcohol que se utiliza para la desinfección de manos es de **70%** de pureza).
- No se detectó presencia de sustancias explosivas como pólvora artesanal (molotov y/o bomba de contacto) o industrial (TNT, C-3 y C-4).
- No se detectó presencia de Hidrocarburos (Gasolina, diesel, kerosene y Thinner).

- Alcohol isopropílico con concentración del 96%, altamente inflamable y volátil, contenido en envase plástico (atomizador color anaranjado con blanco) encontrado en la primera grada de la plataforma de la cúpula de la Sangre de Cristo a una altura de 80 centímetros, ubicado en el costado Oeste de la capilla.
